HOE ZIET HET MUSEUM ER STRAKS UIT?

In april 2018 is de restauratie van de museumgevels begonnen. Dat er problemen zijn, kwam onder meer aan het licht na een inspectie door Monumentenwacht. Hoe zal het museum zich straks aan de buitenwereld presenteren?

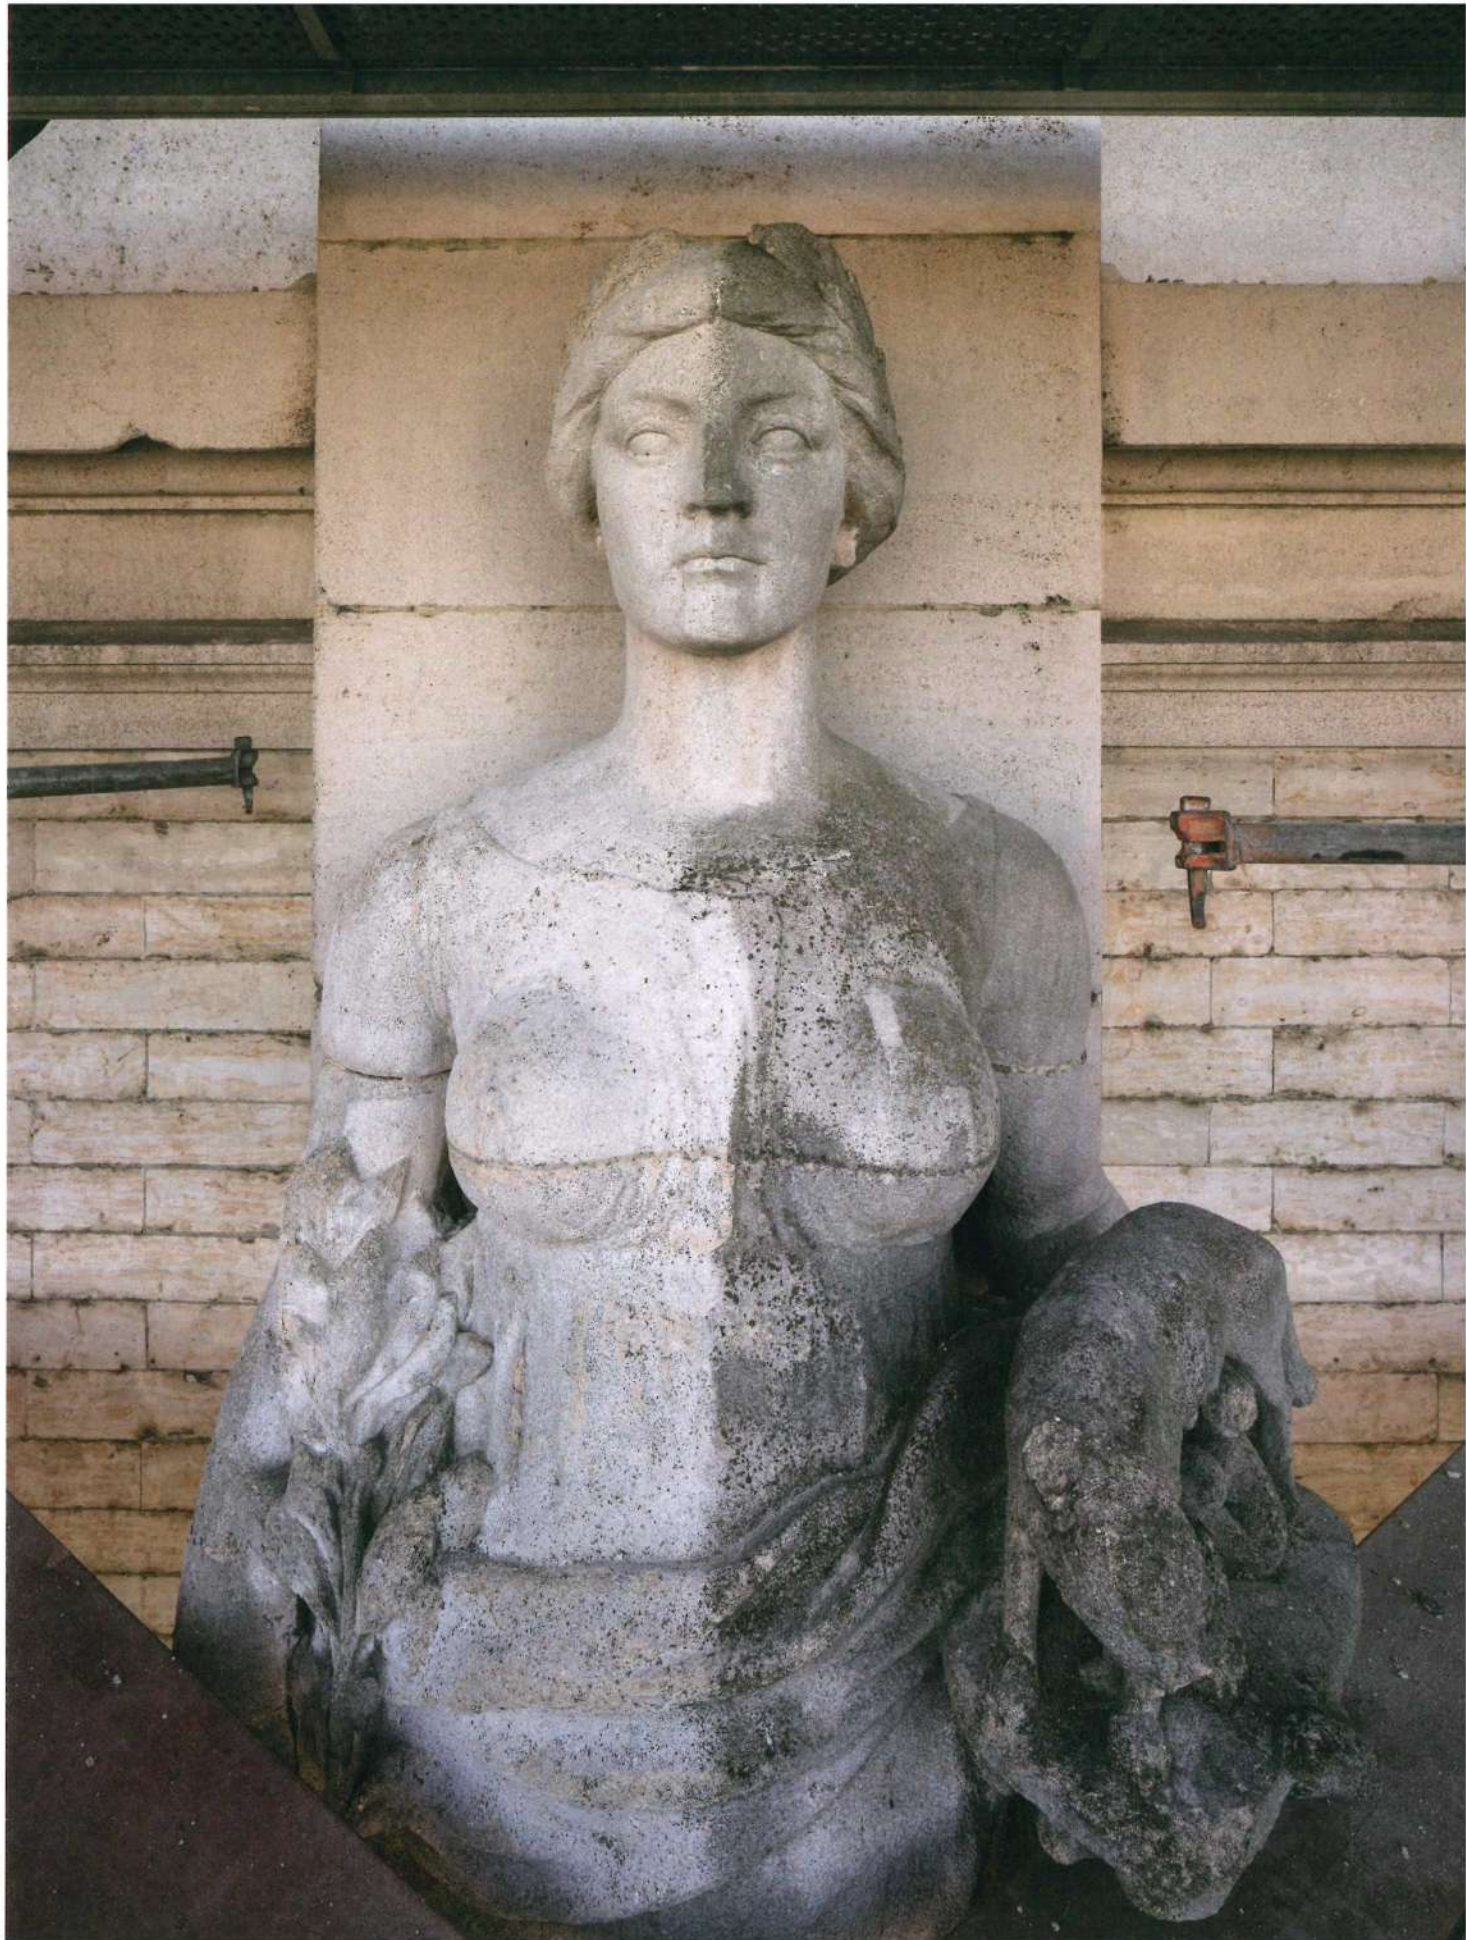
Op de zijgevels prijken allegorische vrouwen die periodes van de kunstgeschiedenis voorstellen. Op de foto [De Romeinse kunst](#) tijdens de reiniging.

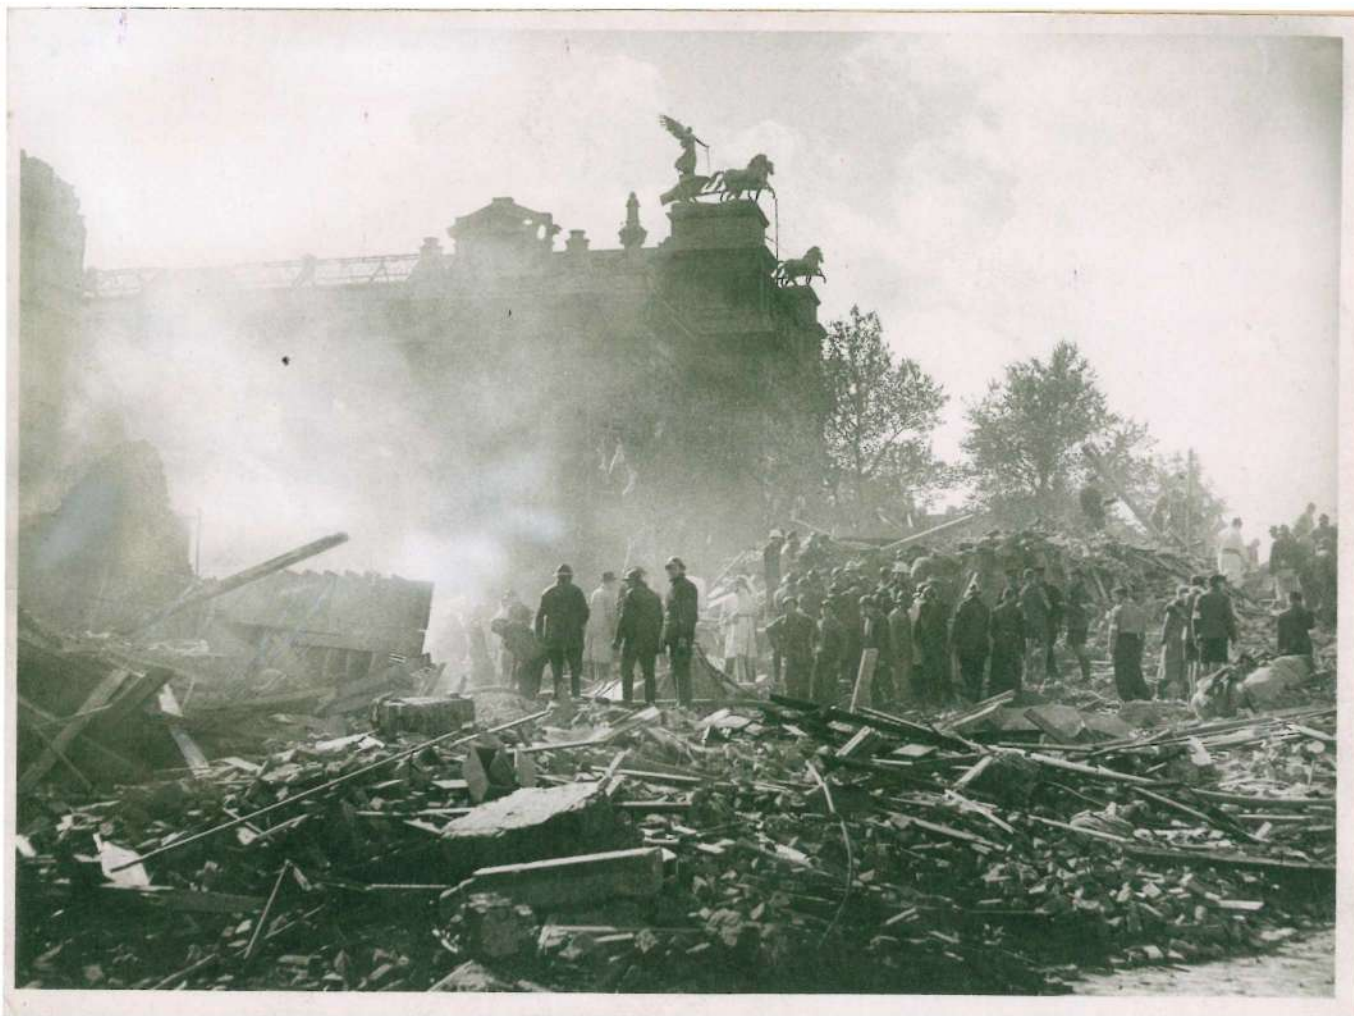
De puinhoop aan de noordzijde van het museumgebouw na de inslag van een V2-bom op 13 oktober 1944.

Op 13 oktober 1944 veroorzaakte een Duitse V2-bom op de hoek van de Schildersstraat en de Karel Rogierstraat, aan de noordzijde van het museum, een verschrikkelijke ravage, met 32 doden en veel schade aan het gebouw. Hebben jullie nog restanten van deze schade gevonden?

'Bij de eerste prospecties hebben we in de noordgevel kogel- of scherfinslagen ontdekt. Niets onrustwekkends, maar we constateerden in de zuidgevel een ernstige barst. Daarvan vermoeden we dat die te maken zou kunnen hebben met de luchtverplaatsing en zuigkracht van de bominslag. Er zijn

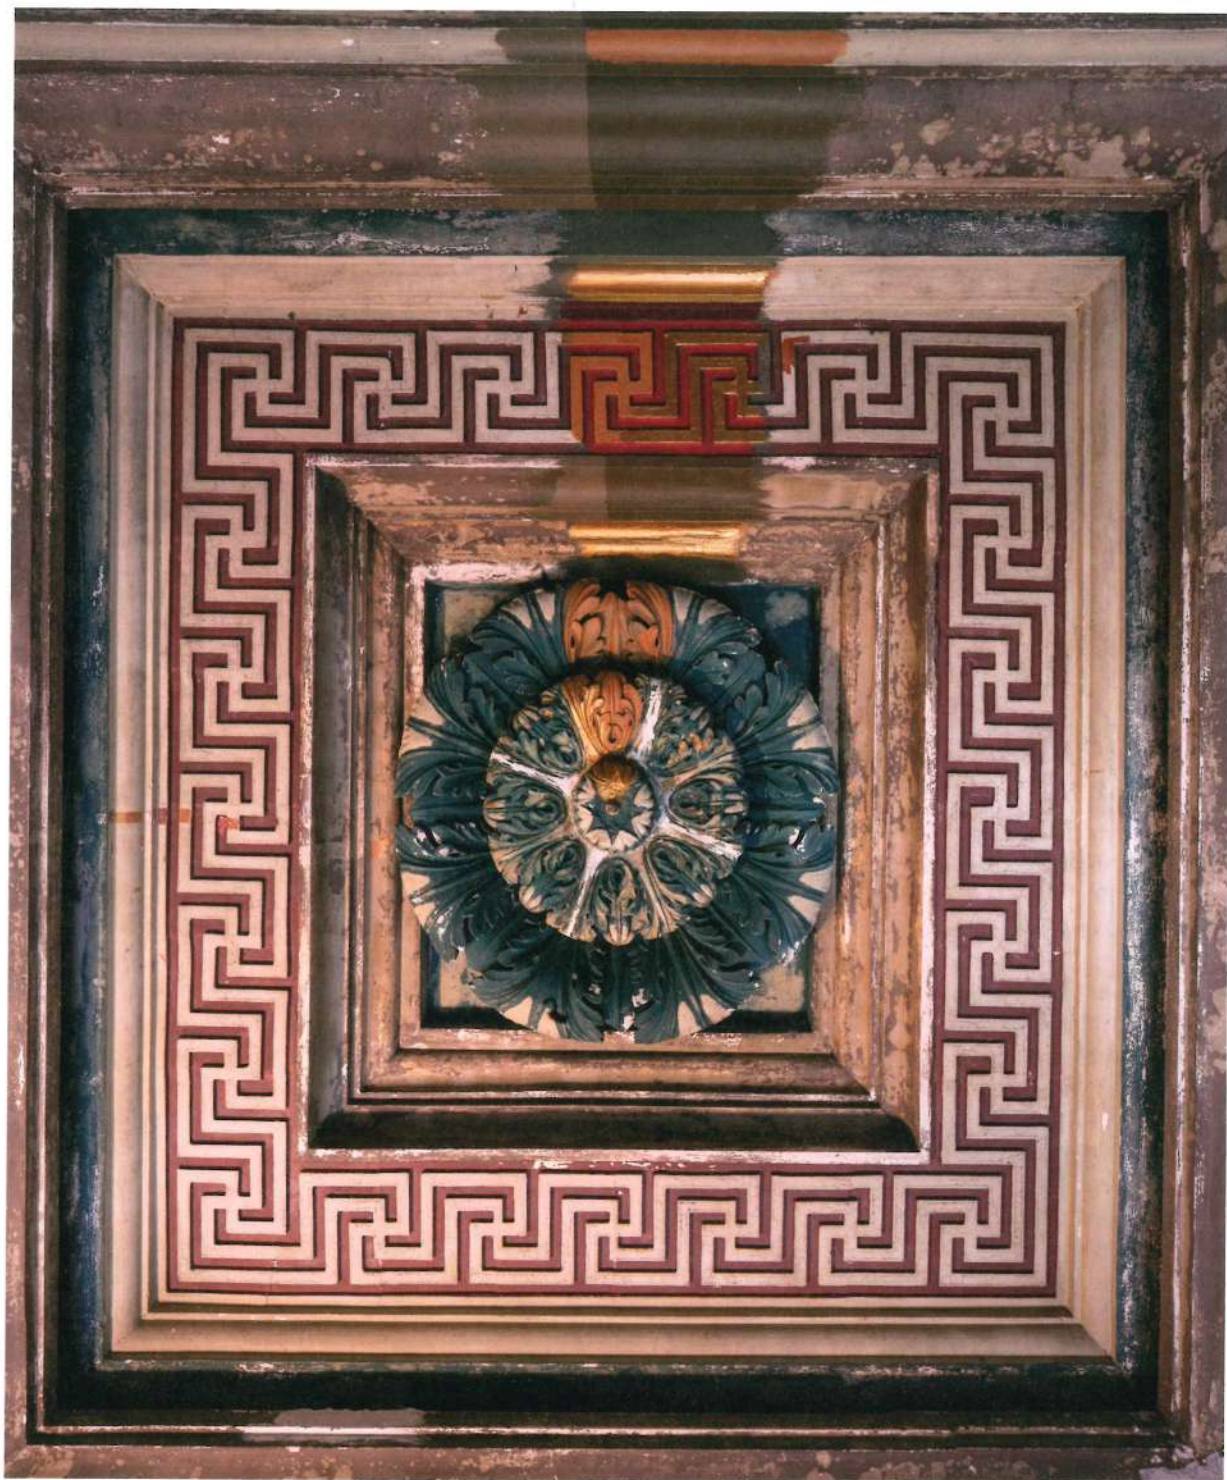
Het cassettenplafond van de zuilengalerij krijgt zijn oorspronkelijke kleuren terug.

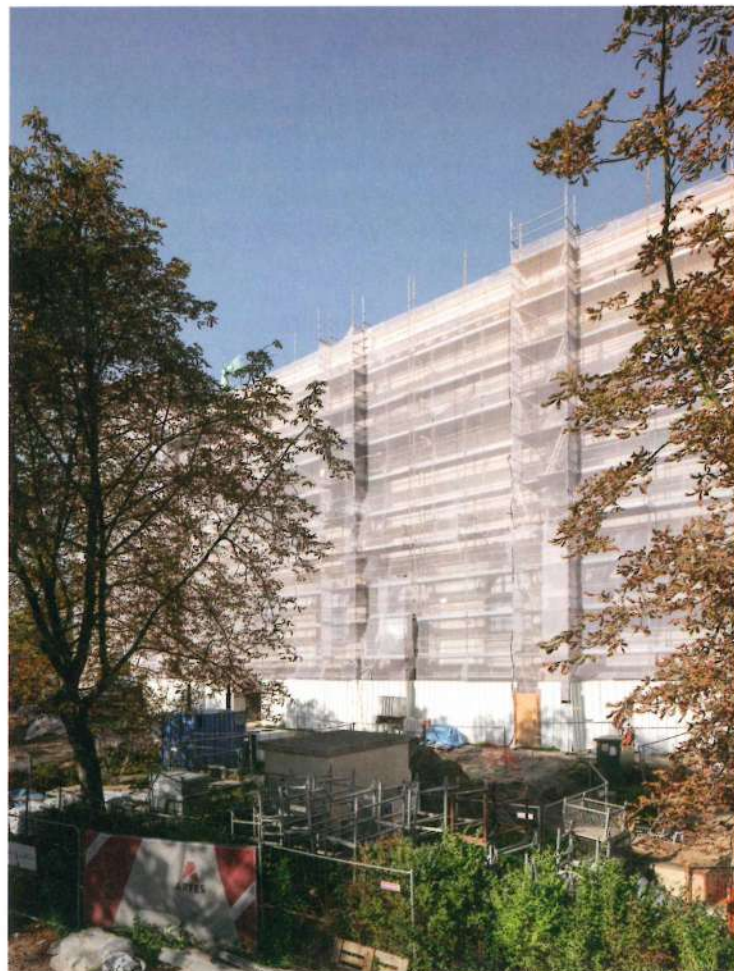
De museumgevel aan de Beeldhouwerstraat in de steigers
